VIABILIDAD DEL MÉTODO DE CUENCA VISUAL EN LAS EVALUACIONES DE IMPACTO AMBIENTAL

RESUMEN

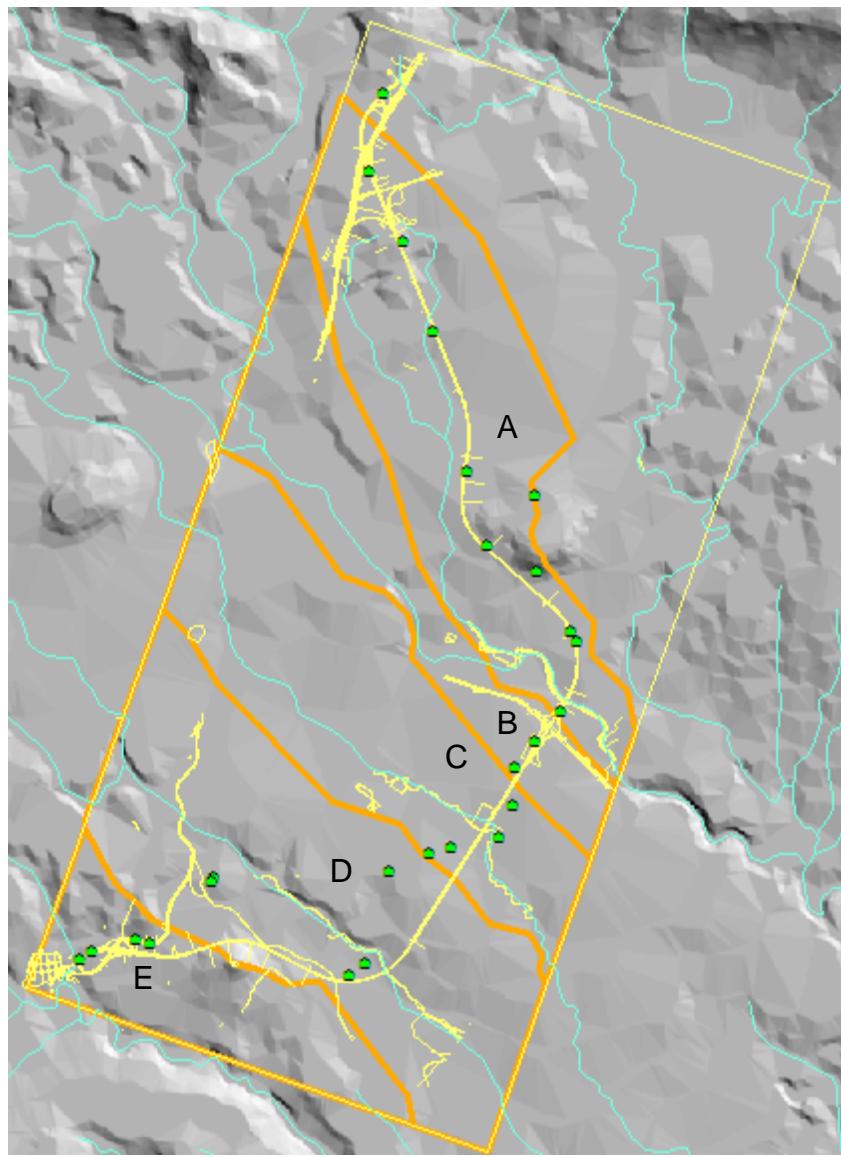
Figura 1. Determinación de microcuencas y puntos de observación.

Determinación de la cuenca visual. Una vez identificados los puntos de observación, realizado un recorrido y determinado las características geomorfológicas y la accesibilidad física y visual de cada uno, y con apoyo en el software ArcMap10 y la carta de INEGI clave E14B37 se ubicaron las microcuenas que intervienen en el proyecto, como lo muestra la figura 1.

Debido a la longitud y a las propiedades hidrológicas y topográficas que influyen directamente sobre la obra los distintos puntos de observación serán agrupados de acuerdo con la micro cuenca hidrológica que se encuentre en la región para poder realizar una homogeneización de los distintos parámetros ambientales y paisajísticos. En el cuadro 9 se muestran las observaciones correspondientes a cada uno de los puntos de observación definidos; para lo cual también se utilizó el software ArcMap 10.

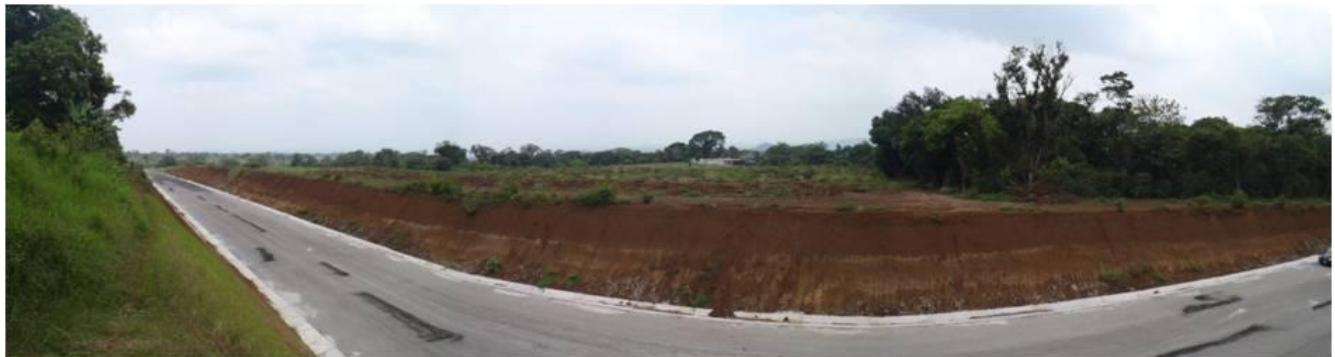
Figura 2. El avance de obra era mayor en esta zona.

Microcuenca A. Presentó una perturbación previa, ocasionado por la sección de la carretera Xalapa – Coatepec así como la vía de acceso a la localidad de Pacho Viejo; se localiza una estación de servicio y amplias áreas que han sido utilizadas como zonas de cultivo. Casi la totalidad del avance de construcción que presentaba el Libramiento Coatepec estaba incluido en esta zona. Predominó la forma tridimensional aunque hay secciones en donde se presentan planos horizontales, como se observa en la figura 2.

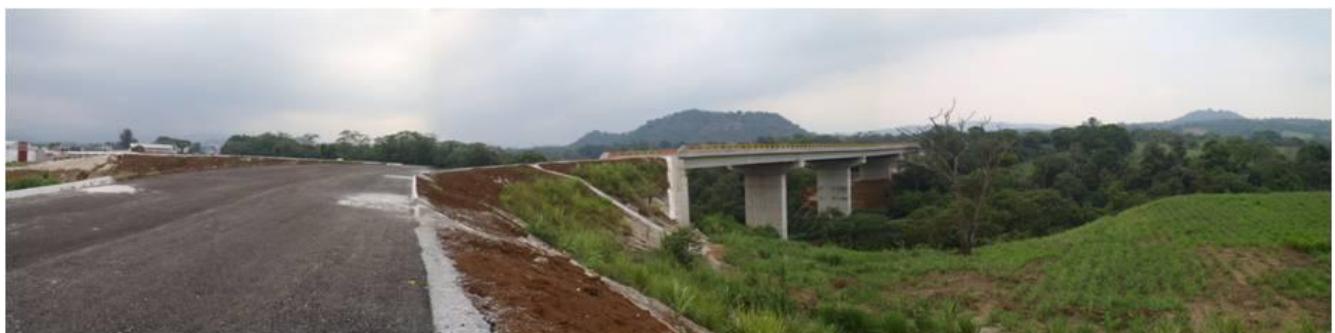
Figura 3. La infraestructura urbana de esta zona predominaba junto a zonas de cultivo

Microcuenca B. Ésta sección presentó dos puntos de observación, los cuales estuvieron caracterizados por gran actividad y perturbación antropogénica al sistema ambiental; en esta zona se pueden ubicar edificaciones, cruces con carreteras locales y caminos secundarios, como los observados en la figura 3, y cultivos de caña de azúcar.

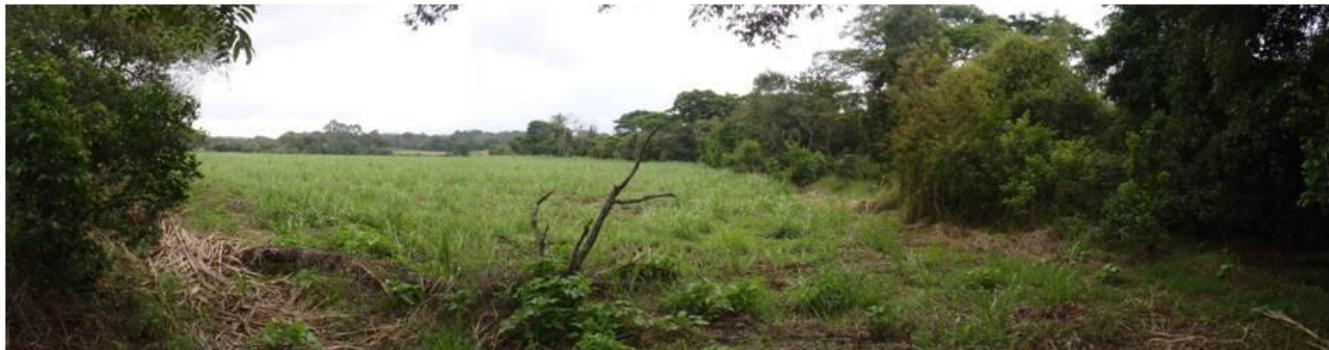
Figura 4. Vegetación secundaria colindando con terrenos cultivados.

Microcuenca C. Esta cuenca se caracterizó por presentar una mayor superficie de zonas de cultivo, en específico caña de azúcar, así como algunos terrenos dispersos que presentaron vegetación secundaria aunada a la que se encuentra en las orillas del río San Andrés, como se muestra en la figura 4.

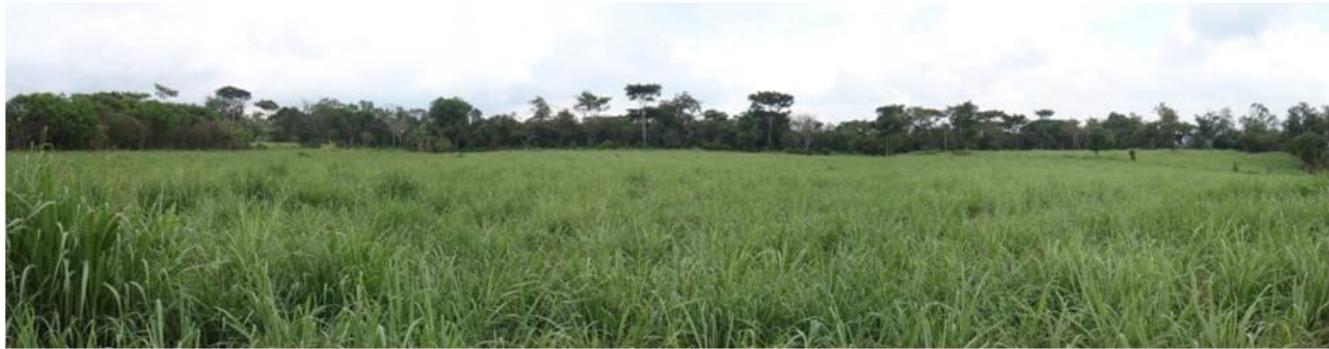
Figura 5. Al fondo de los cultivos se aprecia una densa cortina de vegetación

Microcuenca D. Esta cuenca resultó, en algunas secciones, la menos perturbada de todas; presentando cortinas de vegetación que impedían el acceso físico y visual a la zona del trazo, tal cual se observa en la figura 5. Sin embargo, también existen zonas de cultivo de caña de azúcar que modificaban el paisaje original

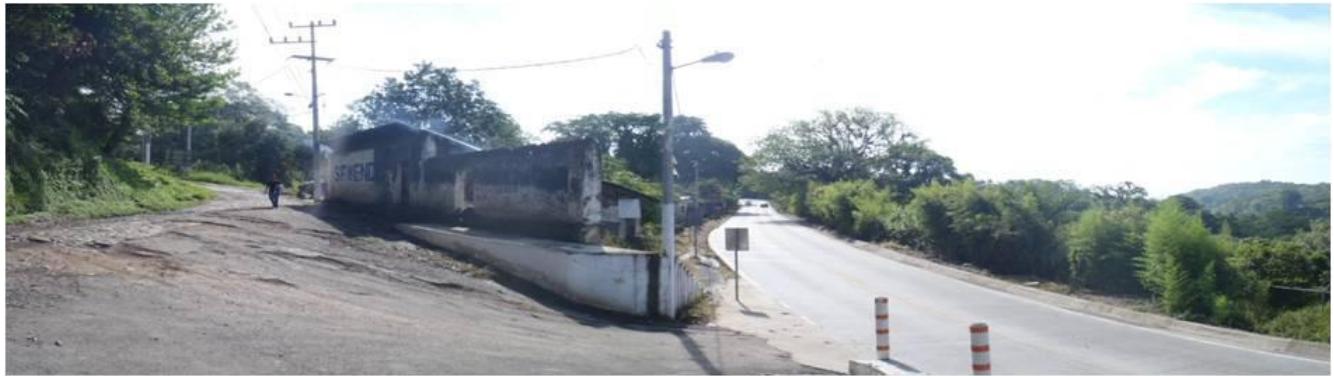
Figura 6. Sitio en donde finaliza el trazo denominado entronque Zimpizahua.

Microcuenca E. La última sección de la proyección del tramo carretero se caracterizó por poseer una perturbación sonora y visual constante debido al tránsito vehicular de la zona, debido que en esta sección entra con la carretera Coatepec – Xico – Teocelo, casi a la altura de la localidad de San Marcos, en donde entroncaría el trazo carretero mostrado en la figura 6.

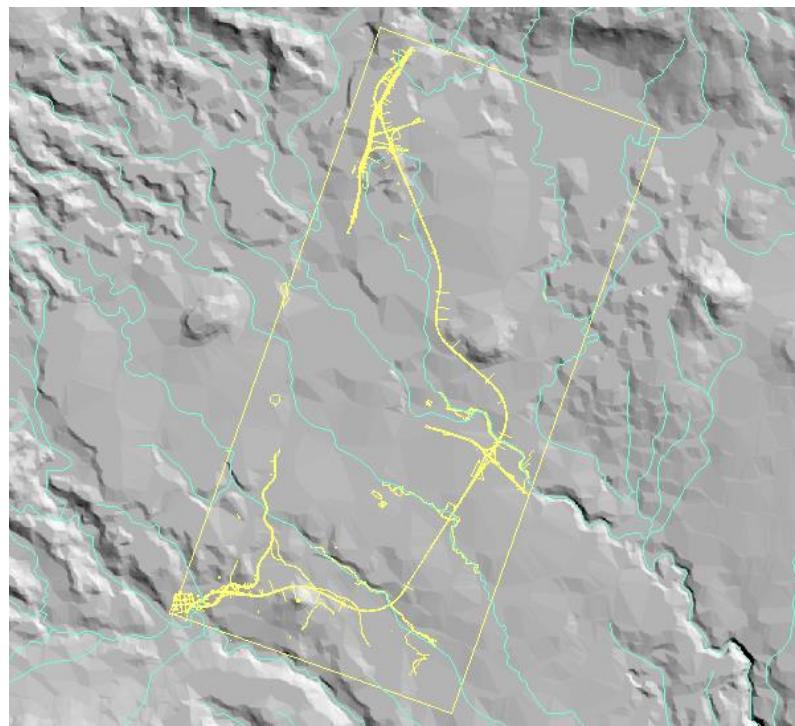
Figura 7. Simulación visual que muestra topografía, hidrografía y trazo del proyecto.

Simulación visual. Se utilizó el software ArcGis 10 y una carta topográfica del INEGI clave E14B37 en donde se proyectó el trazo que comprende el proyecto carretero, los puntos de observación, el perfil altitudinal y un trazado virtual, obteniéndose la figura 7; así como una proyección sobre una ortofoto digital con la misma clave a una escala 1:60000 para mostrar el contexto urbano que se vería influenciado por el proyecto, véase figura 8.
